OBEC SMILOVICE

ZÁKLADNÍ DIAGNOSTICKÝ PRŮZKUM

mostu ev.č.SM-M-01 přes řeku Ropičanku
v obci Smilovice

ev.č. SM-M-01

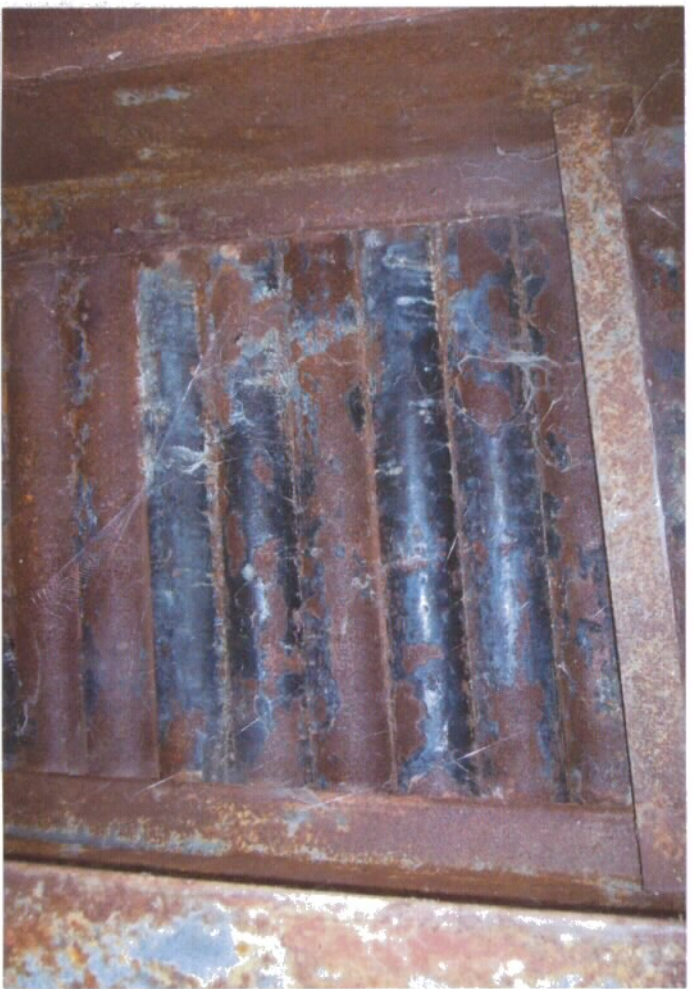
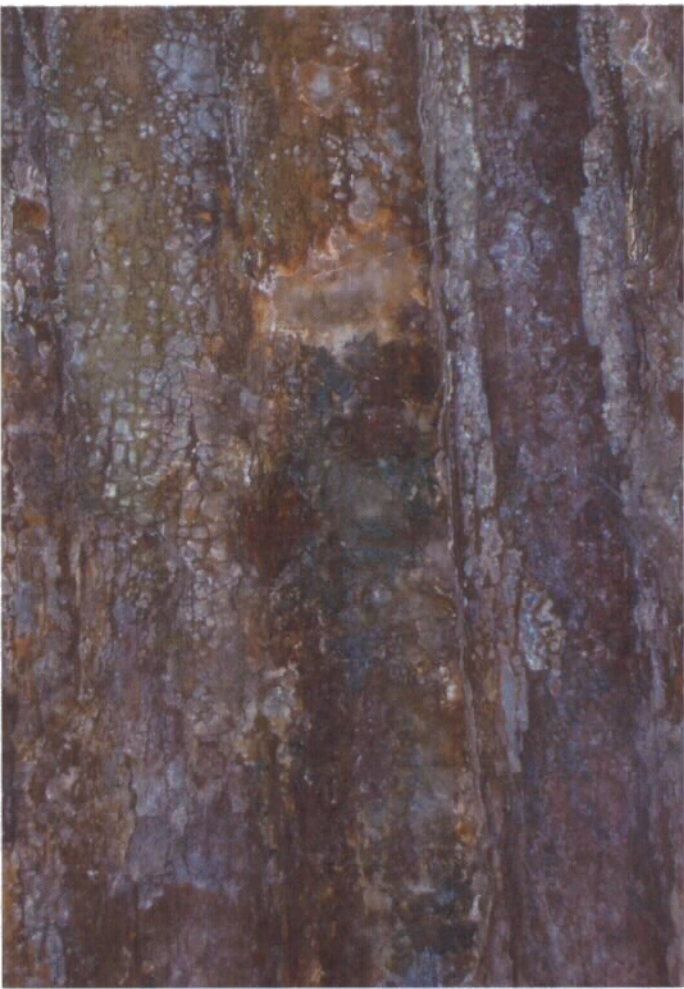
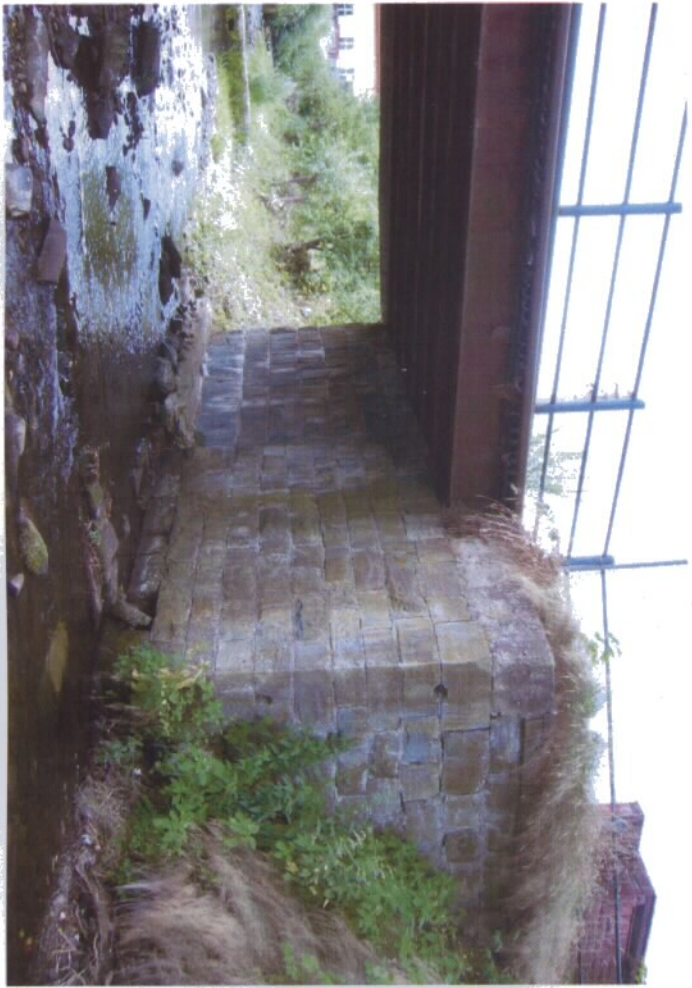
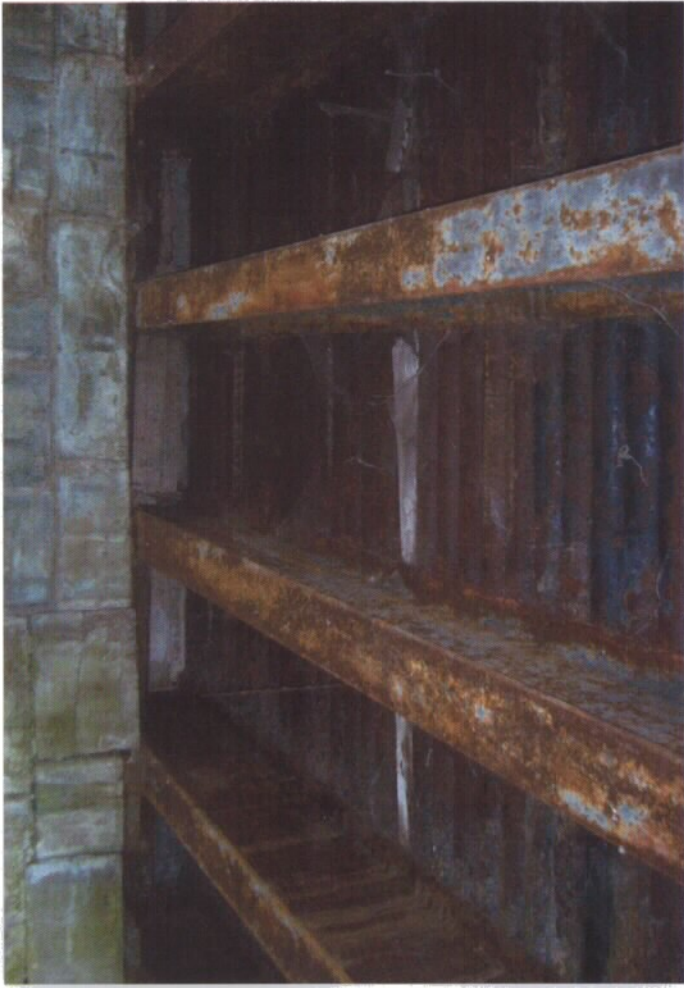
Most v obci Smilovice

Trápí nás jak nedostatek financí, tak i problém propojení jedné části obce s druhou, tj. západní a východní části. Velkým problémem je havarijní stav letitého mostu. Opěry mostu jsou původní, je zde uveden rok 1900 a několikrát byly provedeny i jeho drobné opravy, které se však ukázaly jako nedostatečné. V roce 2008 se most dostal do havarijního stavu a vzhledem k tomu, že hrozí nebezpečí zřícení, byla snížena i jeho nosnost na 3,5 tuny na jedno vozidlo. Ihned byl požádán projektant, aby vypracoval projekt na generální opravu.

Foto ze dne 30.7.2013
